Wie zal dat betalen?

Koudebehandeling van hortensia's blijkt niet zonder risico's

Auteur: Herman de Bakker

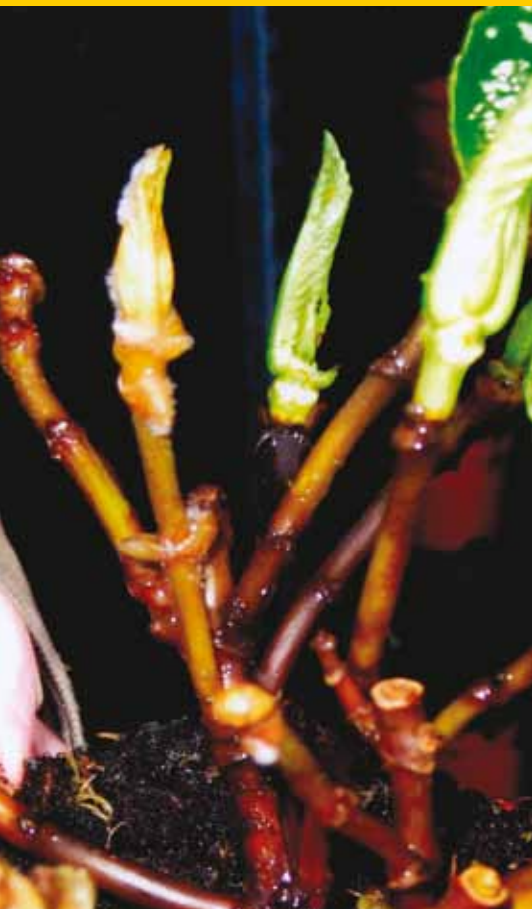
Knoprot Hortensia.

Bij vorstschade aan Hortensia in de koelcel moet onderscheid gemaakt worden tussen vorstschade en de vaak toch al aanwezige knoprot. Van vorstschade is alleen sprake indien het cambium tussen de knop en de stengel gaat rotten en daar ook begint te schimmelen. Bij knoprot ontstaat de schade vanuit het uiterste puntje van de knop en begint de knop daar ook te schimmelen. Dit verschil is slechts een heel korte periode waar te nemen. Indien dezelfde planten een paar weken later waren gefotografeerd, was er weinig of geen verschil meer waarneembaar geweest en had men kunnen zeggen dat de schade alleen door knoprot is ontstaan. Bij Hortensiaschade in de koelcel is het wel van belang om dit moment vast te leggen, waarmee aangetoond kan worden dat daadwerkelijk sprake is geweest van vorstschade en dat de beschimmelde knoppen dus niet of niet alleen een gevolg zijn van knoprot.

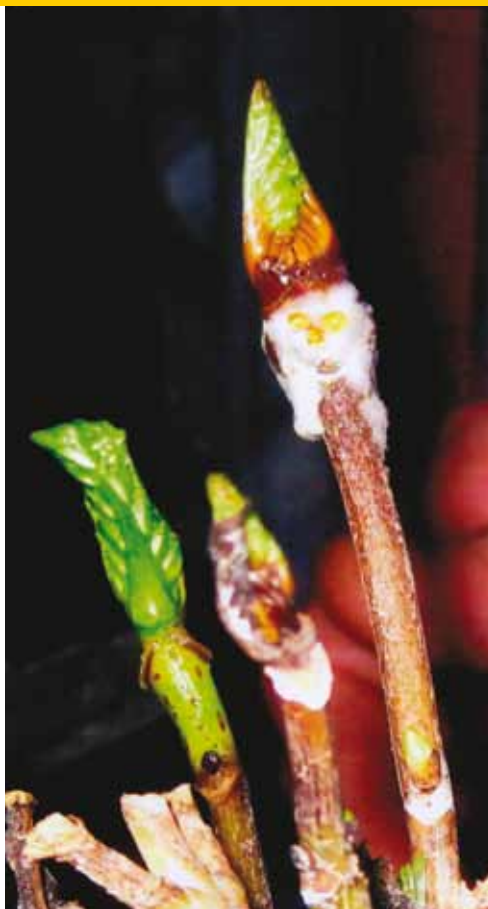
Vortschade Hortensia.
